Oppdragsgiver: Finnmark fylkeskommune  
Oppdragsnavn: Nordkapp sjøretta Linje  
Oppdragsnummer: 641419-09  
Dokumentkode: 641419-09-RIG-NOT\_01  
Utarbeidet av: Stine Bang Fjeldheim  
Oppdragsleder: Ingrid Søilverud Larsen  
Dato: 23.02.2026

# Notat områdestabilitet Nordkapp VGS

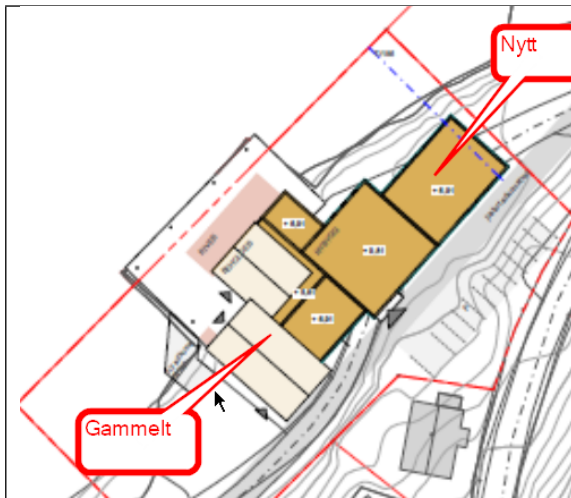
Figur 2: Utsnitt av planskisse ved Fiskergata 1 (gbnr. 7/186) hvor verkstedbygg og garderobe beholdes og undervisningsbygg rives. Ny adkomst fra sør og nybygg på nordøstlig side.

Asplan Viak er engasjert av Finnmark fylkeskommune i forbindelse med utvidelse av sjøretta anlegg ved Nordkapp videregående skole ved Fiskergata 1 (gbnr. 7/186) i Honningsvåg i Nordkapp kommune. Utvidelsen inkluderer ny bygningsmasse, rehabilitering av kai, ombygging av eksisterende bygg, samt opprettelse av et nytt «Blått kompetansesenter». Ettersom tiltaket ligger under marin grense og innenfor aktsomhetsområde for kvikkleireskred iht. NVE temakart [1], se Figur 1, skal fare for områdeskred vurderes i henhold til NVE's veileder 1/2019 [2]. Foreliggende rapport presenterer en utredning av fare for områdeskred i henhold til NVE's veileder 1/2019 for tiltaket. Se planskisse og illustrasjon av tiltaket i Figur 2 og Figur 3.

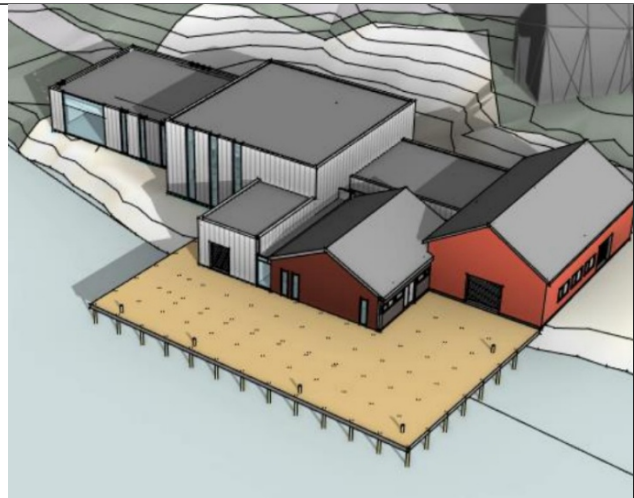
Figur 3: Illustrasjon av nye sjøretta linjer Nordkapp VGS ved Fiskergata 1 (gbnr 7/186) med kaianlegg.

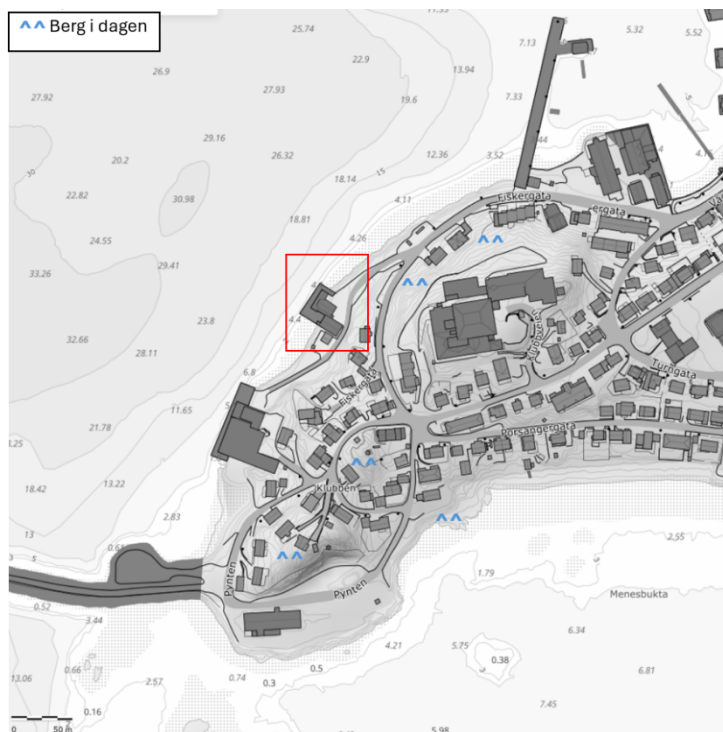
Figur 5: Utlipp av kart med påvist berg i dagen ved hjelp av Google Maps Street View (2025). Tiltaksområdet er markert med rød firkant.

Marin grense i område er ca. ved kote +47. Ifølge NGU sitt løsmassekart [3] består løsmassene av forvittringsmateriale som er dannet på stedet ved fysisk eller kjemisk nedbrytning av berggrunnen, se Figur 4. Forvittringsmateriale går gradvis over til underliggende fast fjell. Ved hjelp av Google Maps Street View er berg i dagen kartlagt i området, se Figur 5.

Grunnundersøkelser ved tiltaksområde og i sjø har ikke påvist løsmasser med sprøbruddmateriale. Berg i dagen i potensielle løsneområder er påvist ved hjelp av Google Maps Street View. I henhold til veilederen er det ikke fare for at det vil utløses områdeskred der det er påvist berg i dagen eller grunt til berg (< 2 m).
